KRONIKA PROJEKTU

# BAROKNÍ VELEHRAD

Technická rehabilitace a následná revitalizace doposud neobnovených památkově chráněných objektů v prostorách baziliky, kláštera a objektů a ploch lokalizovaných v chráněném území NKP

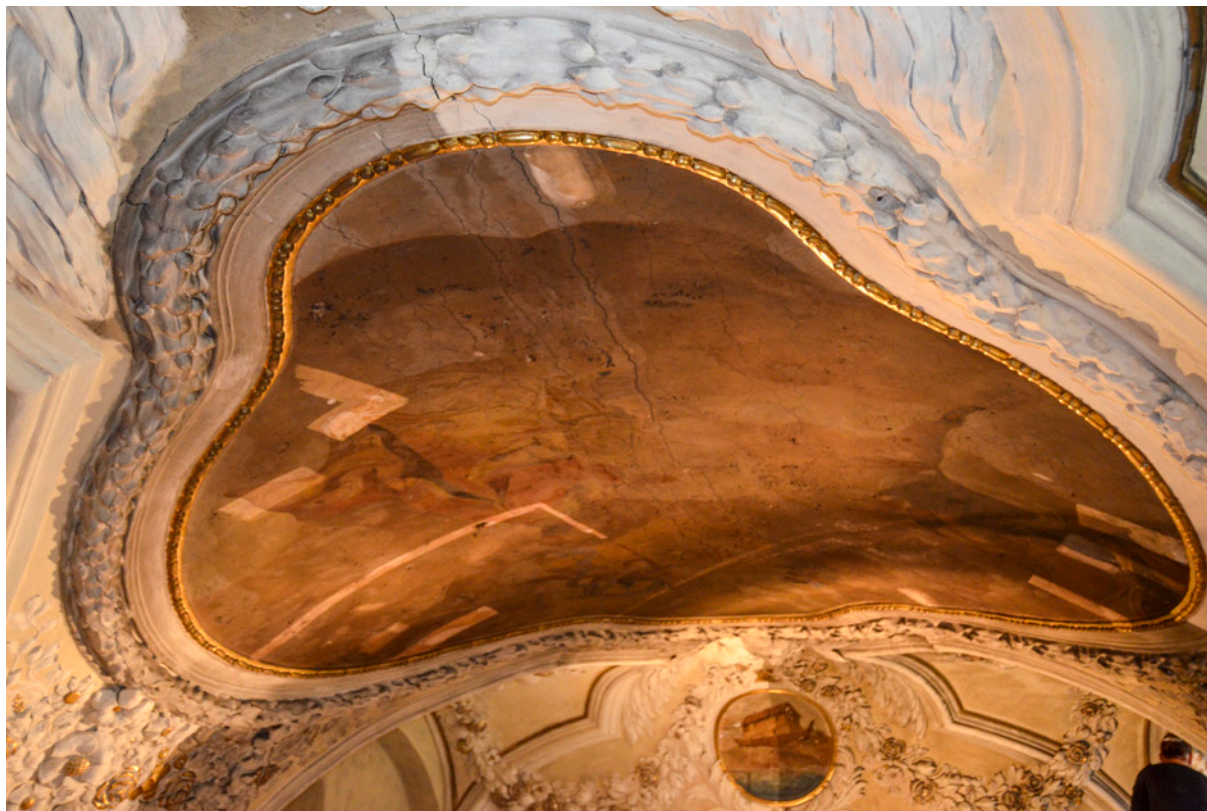
*Postranní klenební freska z kaple P. Marie Matky Unie (stav před restaurováním)*

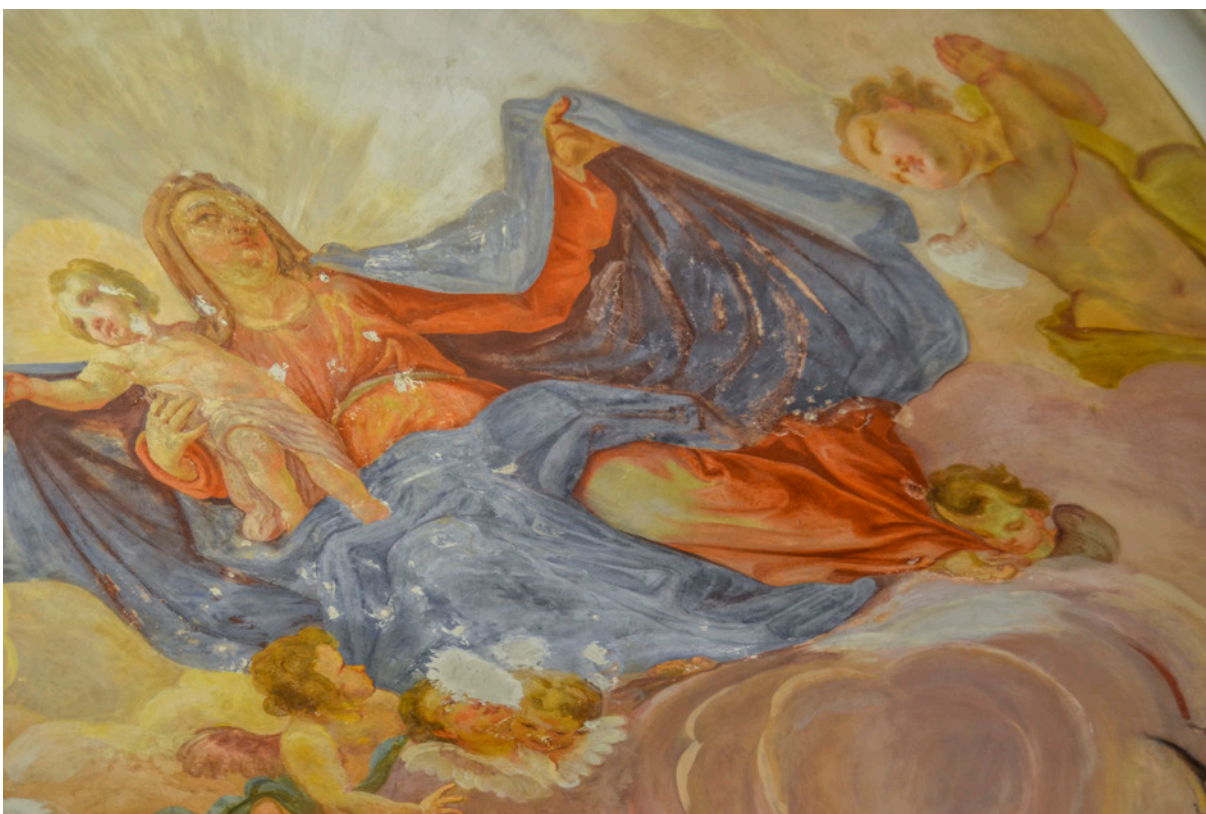
*Vznášející se P. Marie s doprovodem andělů (stav po vyčištění a odstranění přemaleb)*

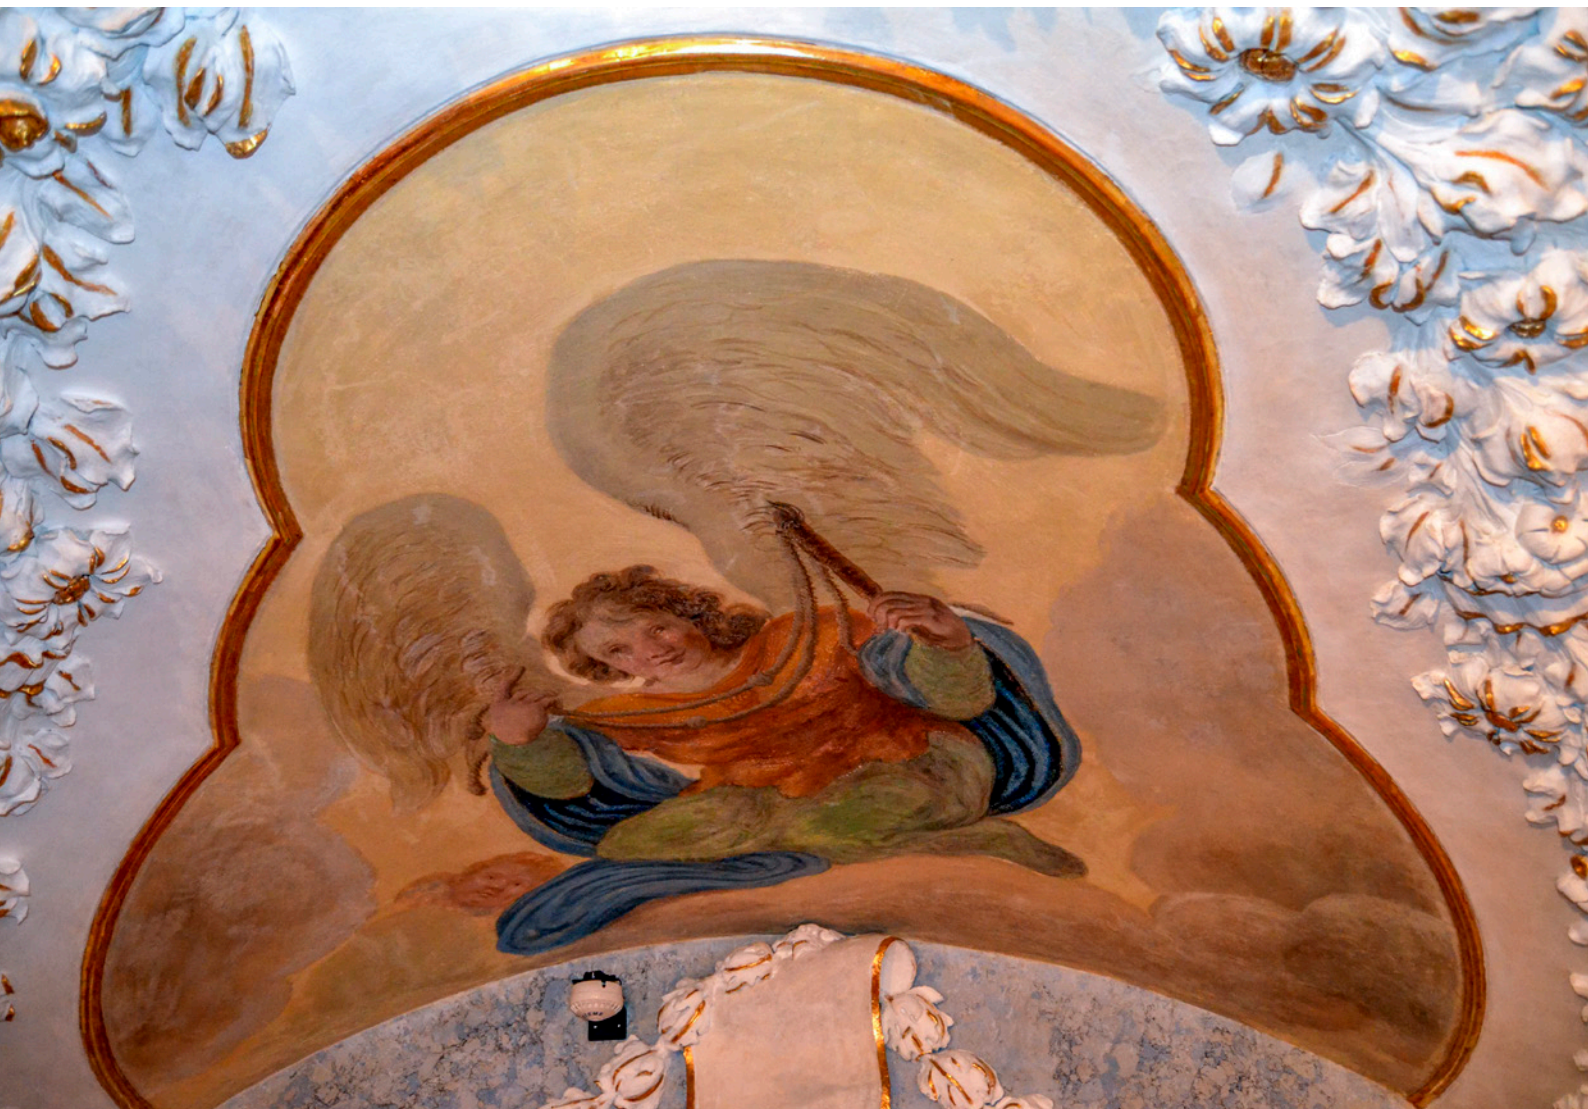
*Paolo Paganini : Anděl nese důtky, nástroj Kristova utrpení (stav po dokončení restaurování)  
Boční klenební freska kaple sv. Ignáce*

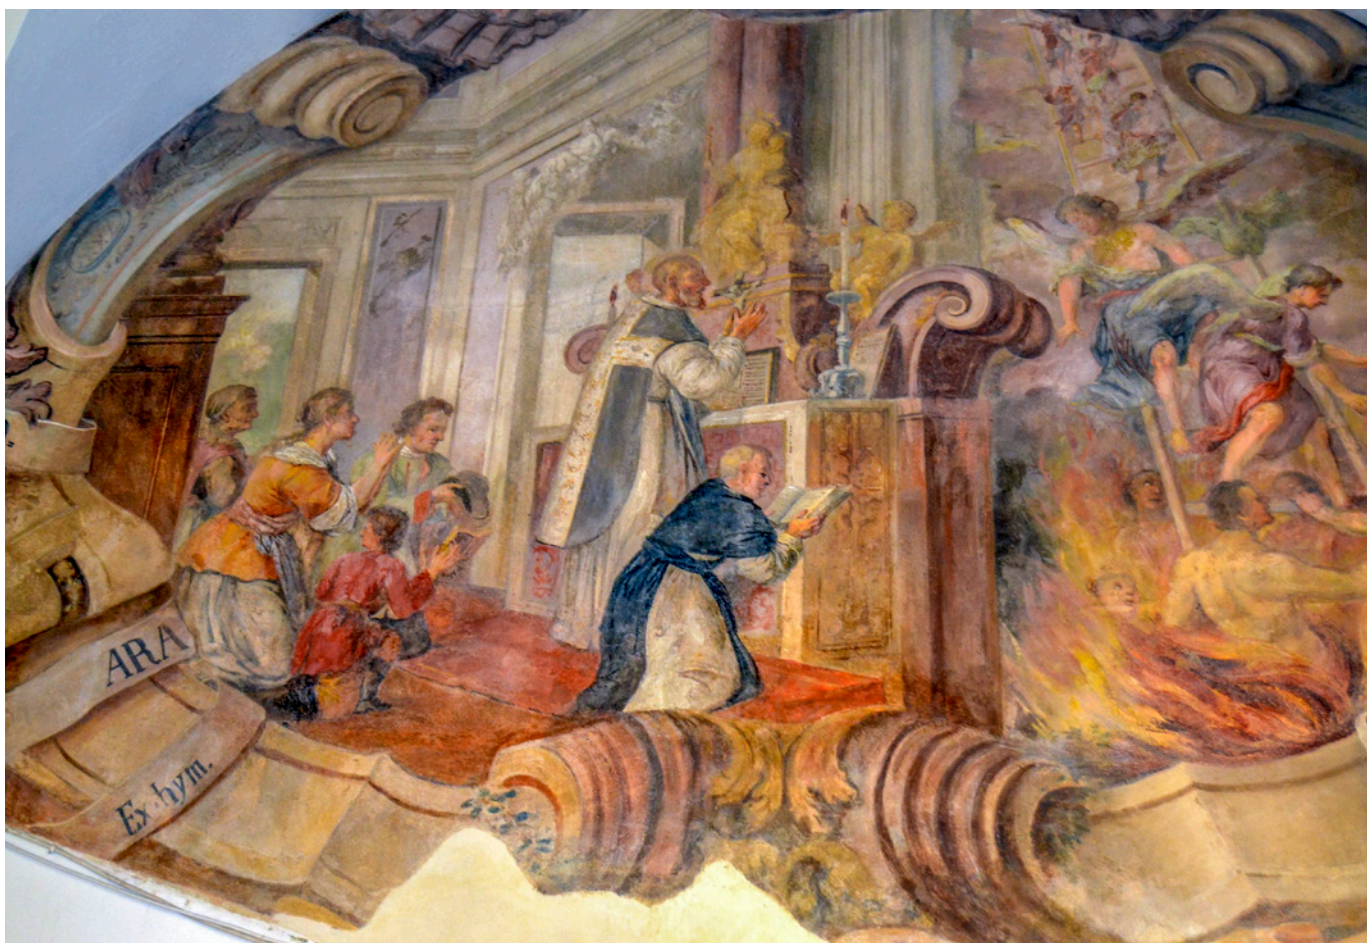
*I. Raab: Mše za zemědě (stav po dokončení restaurování), výsek z lunetové fresky v ambitu Kláštera*

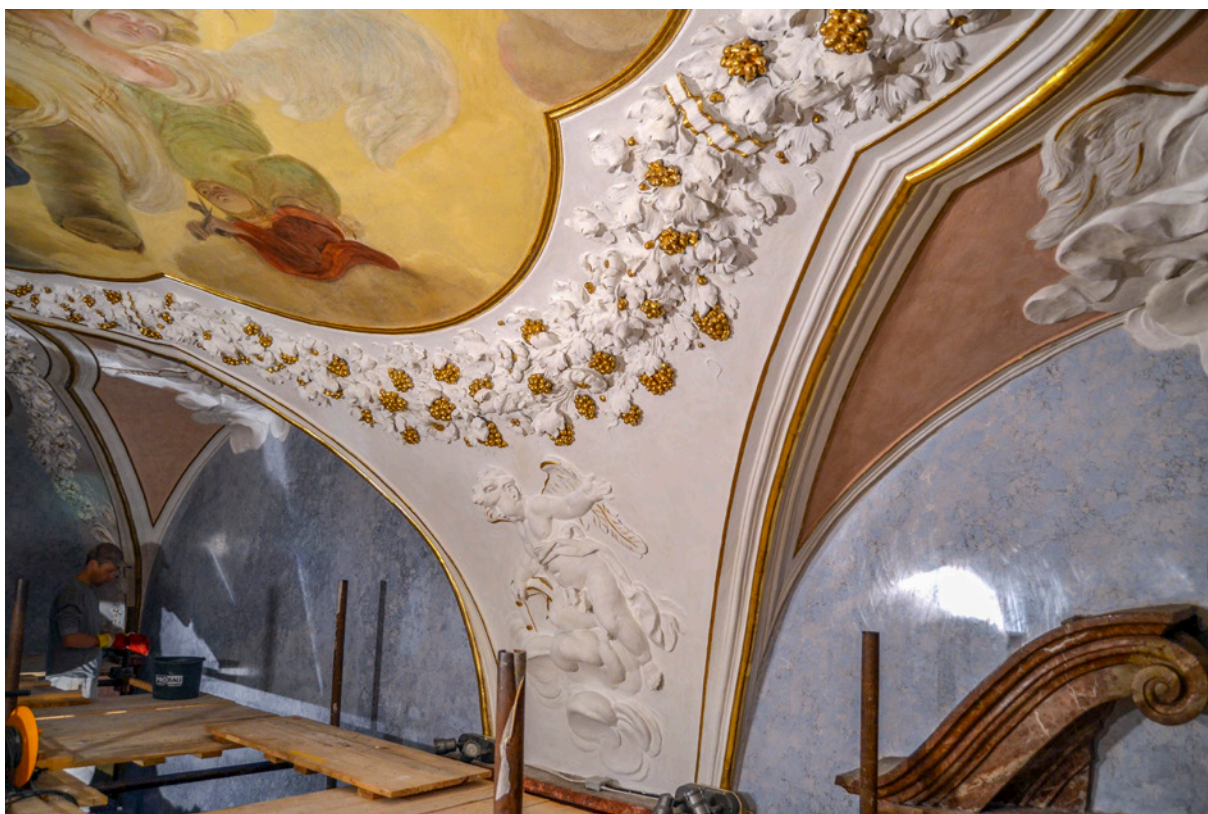
*Výsek štukové výzdoby klenebního náběhu kaple sv. Ignáce (stav po restaurování)*

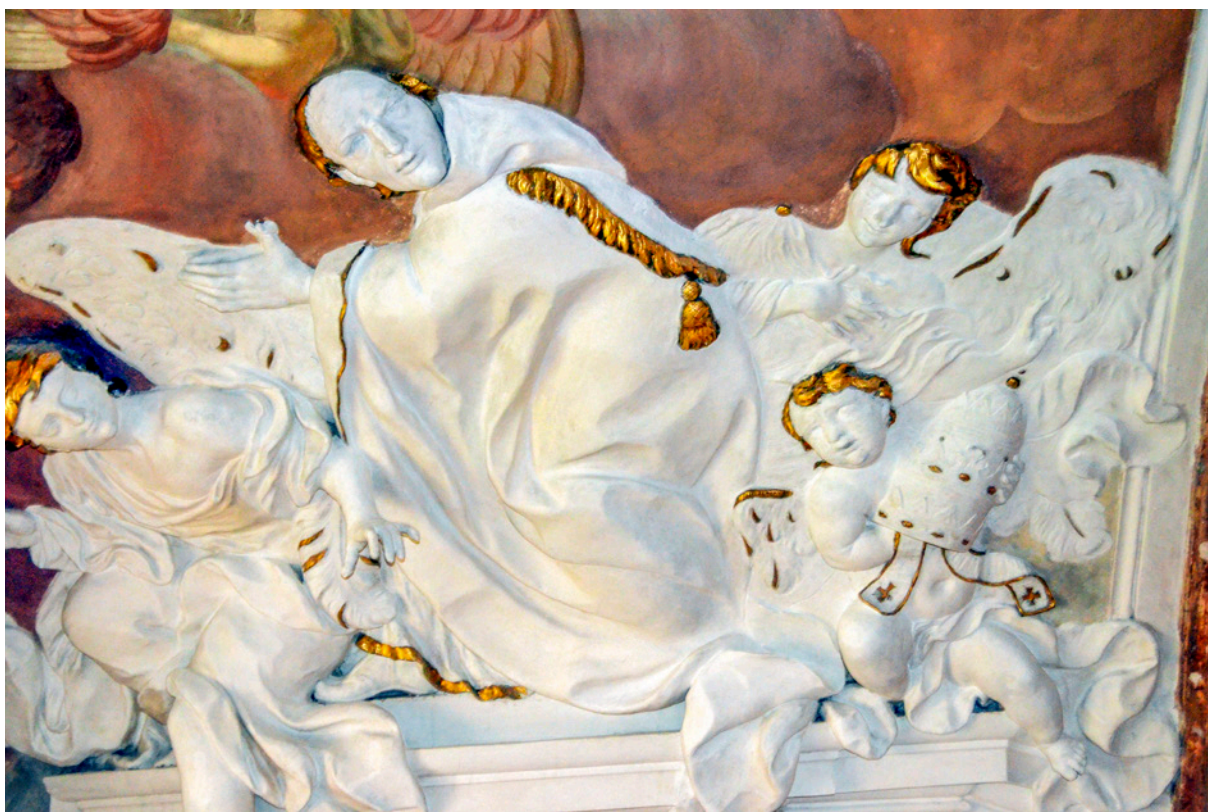
*Figurální výzdoba středního klenebního náběhu v kapli sv. Cyrila (stav po restaurování)*

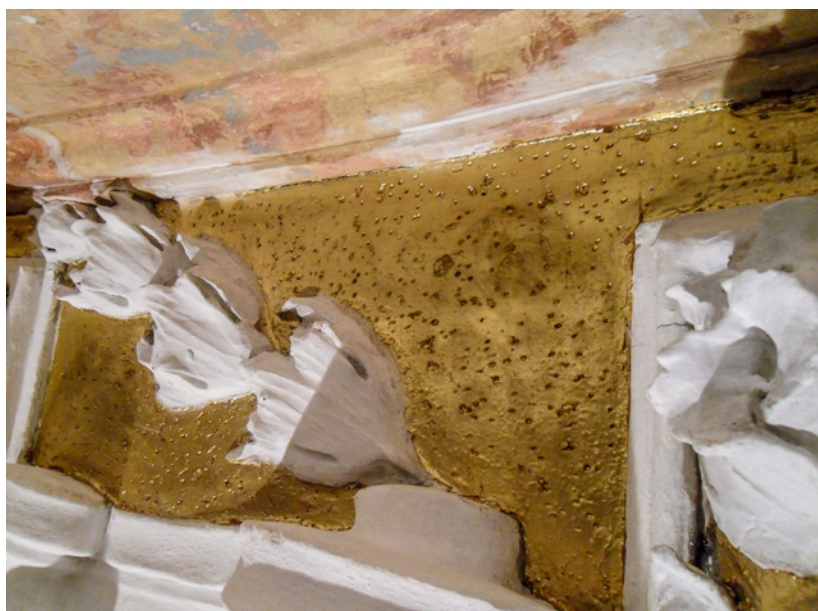
*Detail poškození zlaceného povrchu*

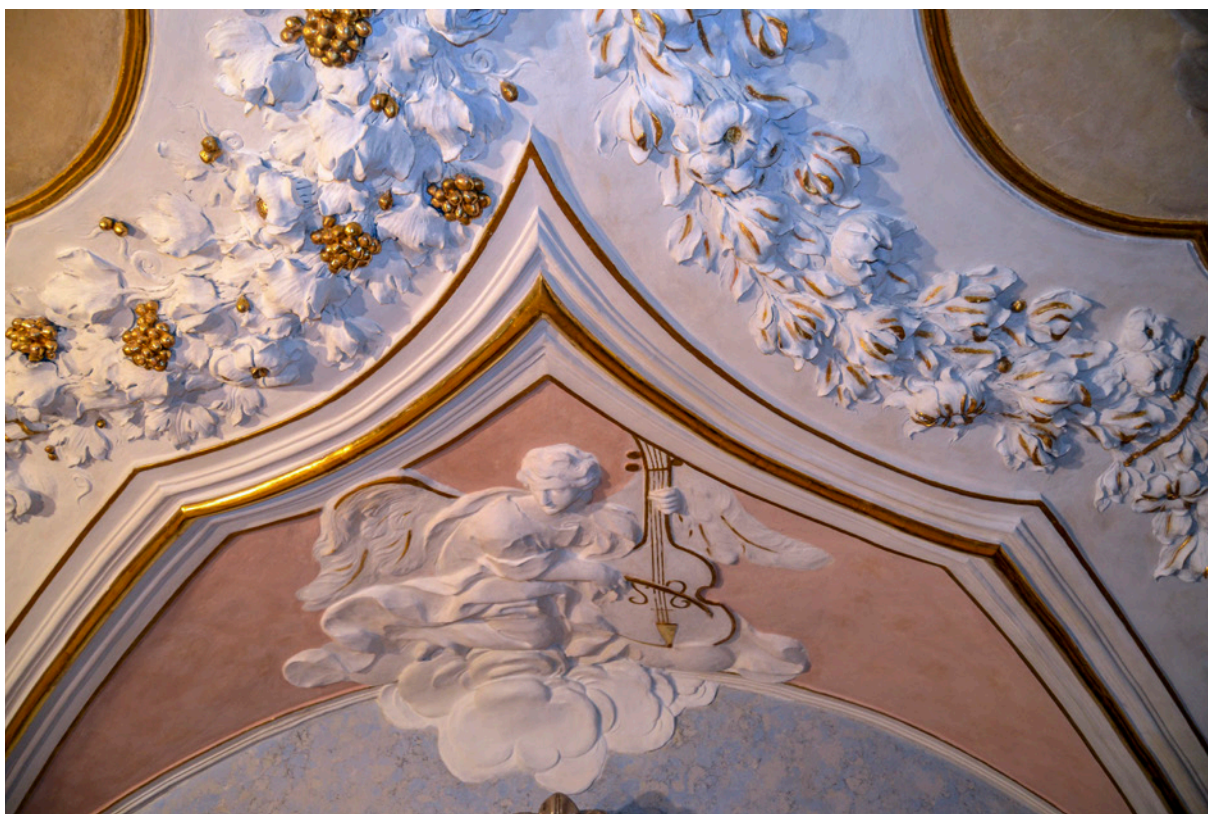
*Dokončené zlacení štukového rámu klenební fresky v kapli Božského srdce (po dokončení restaurování)*

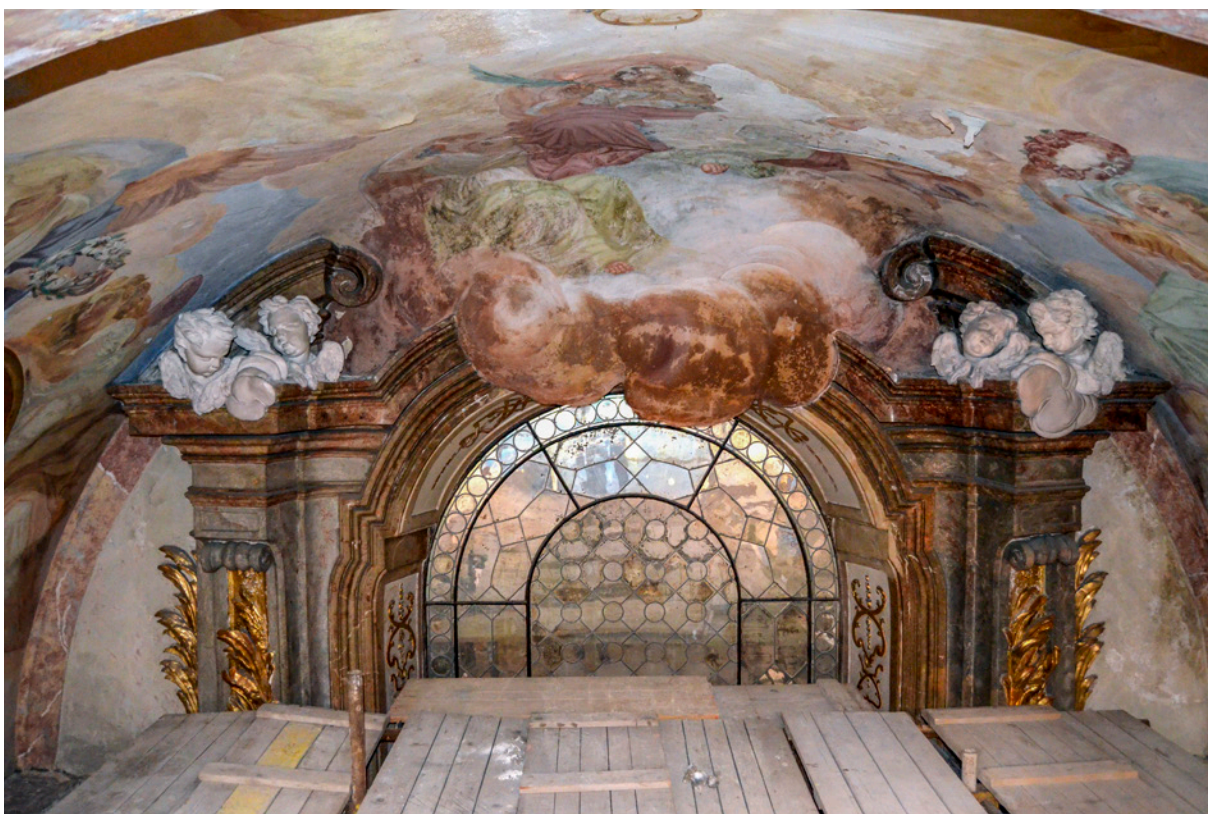
*Závěr retáblu oltáře z umělého mramoru v kapli sv. Barbory (stav před restaurováním)*

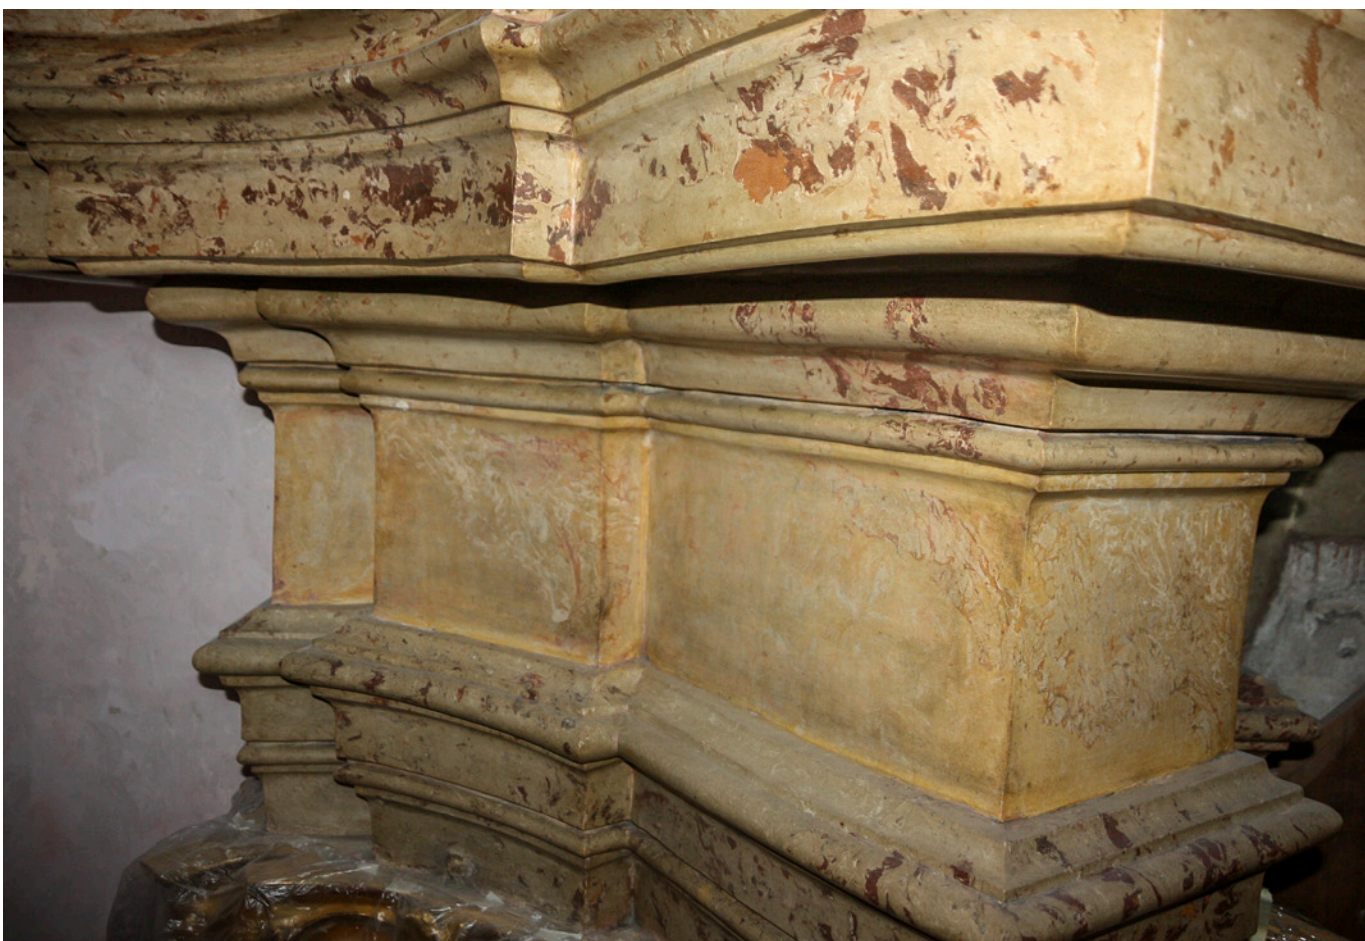
*Mramorovaná oltářní římsa (stav po dokončení restaurování)*

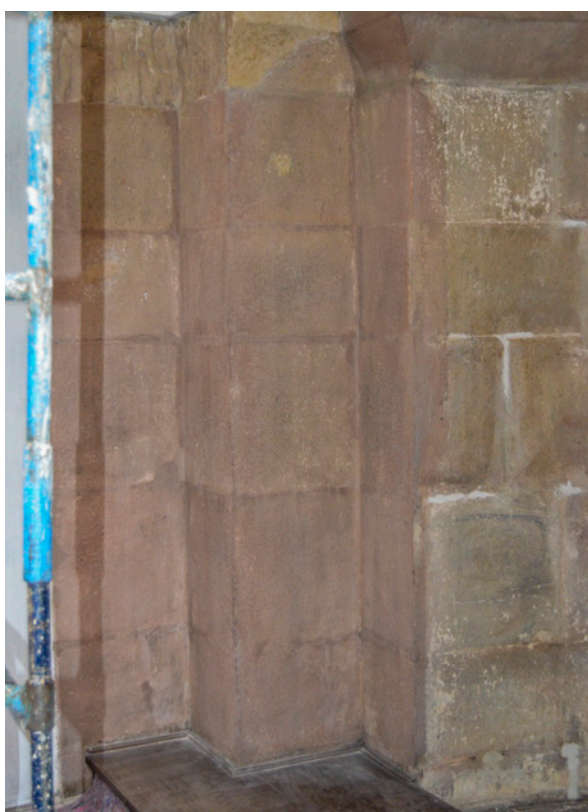
*Zdivo románské apsidy v sakristii baziliky (stav před konzervací)*

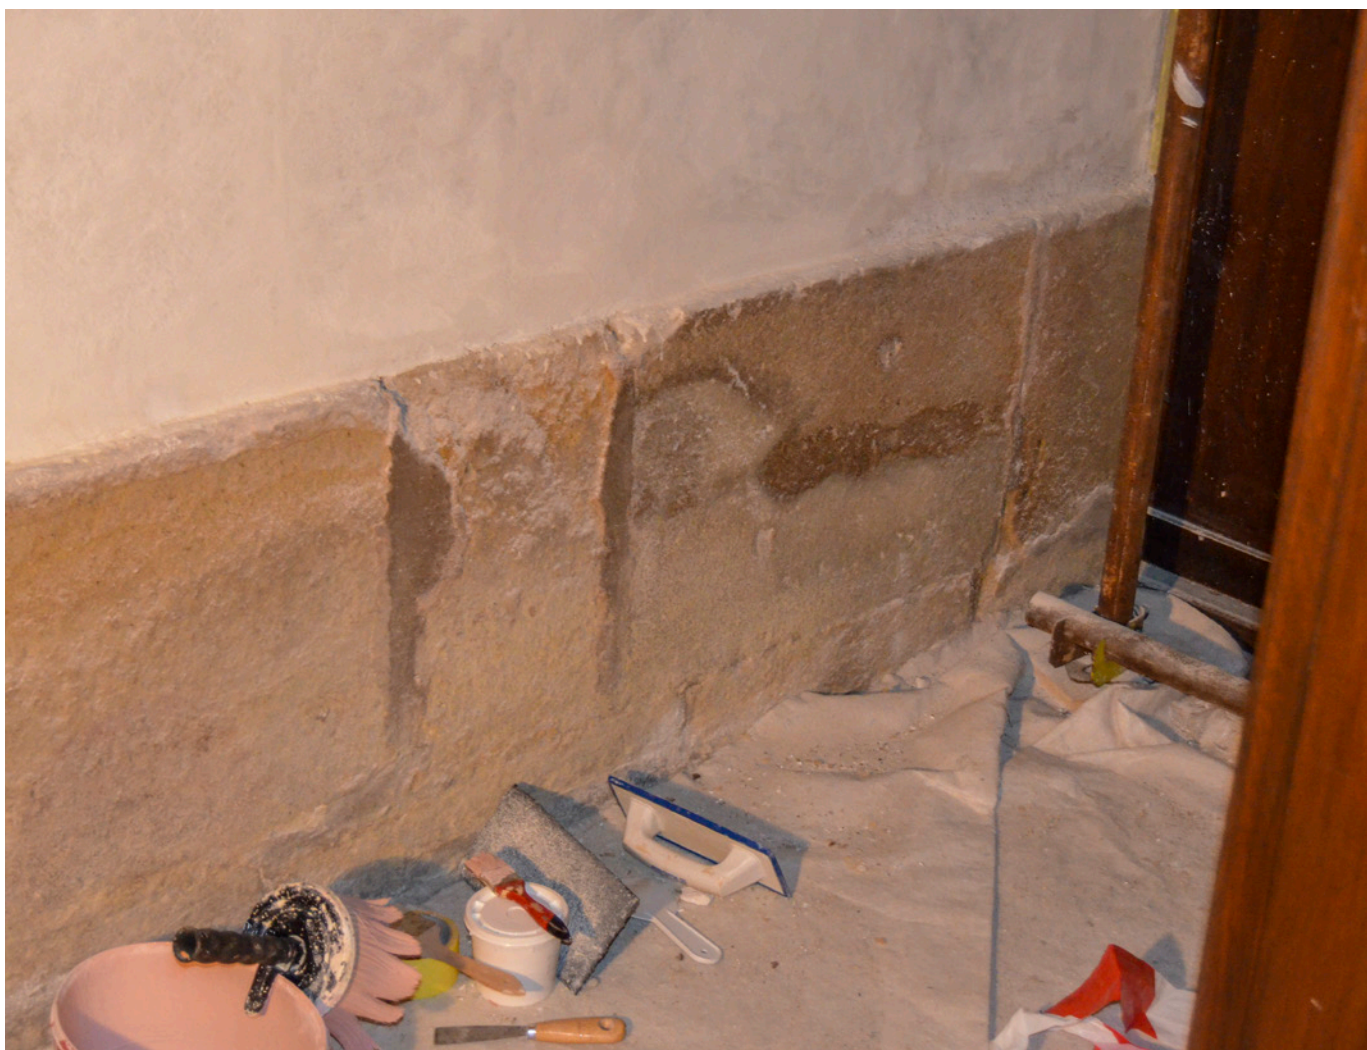
*Degradované části pískovcového soklu*

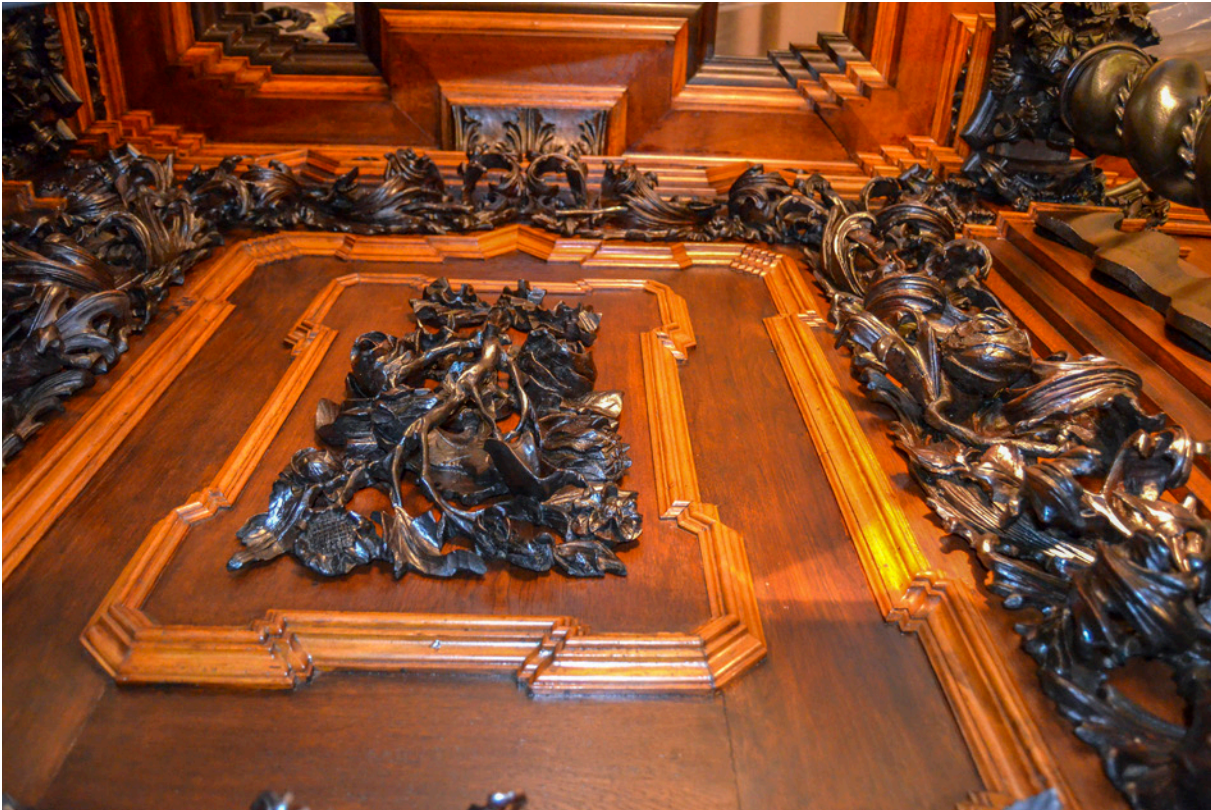
*Stalla korpusu chórové lavice zdobená kazetováním a vysokým reliéfem (stav po restaurování)*

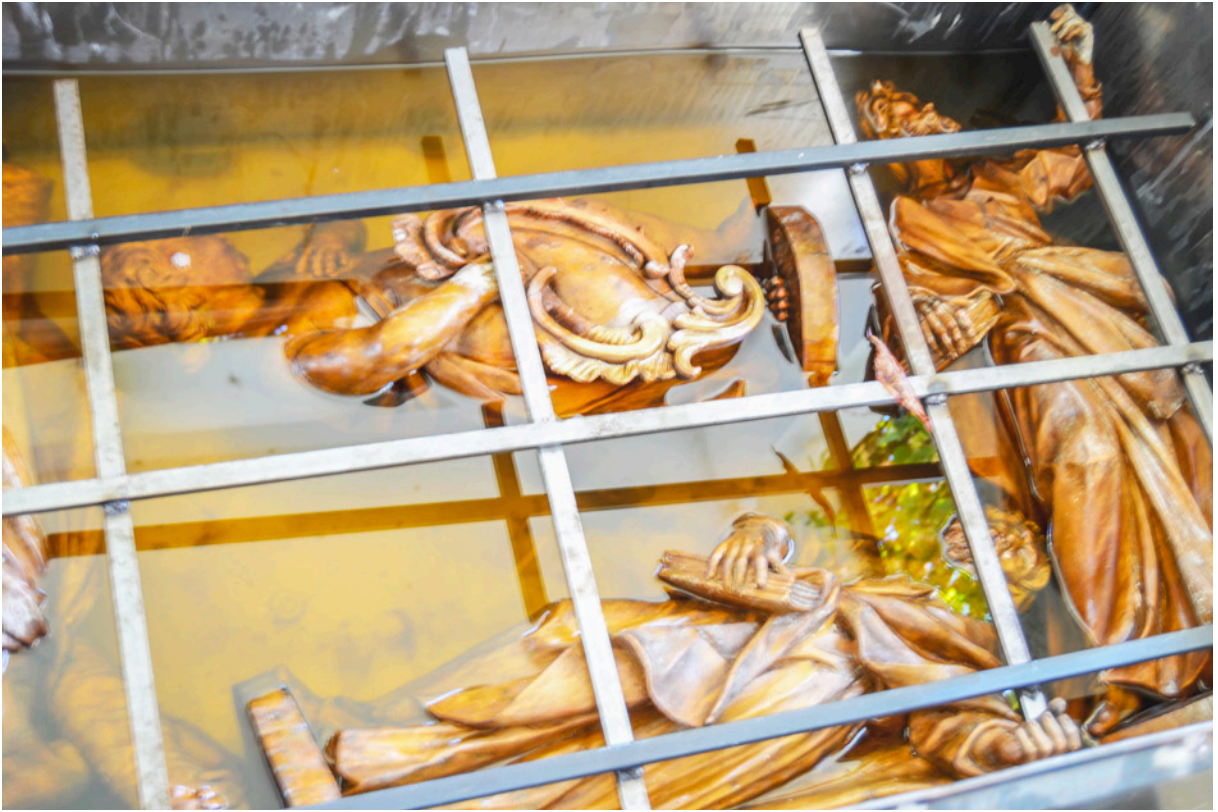
*Zpevňující lázeň figurální výzdoby chórových lavic*

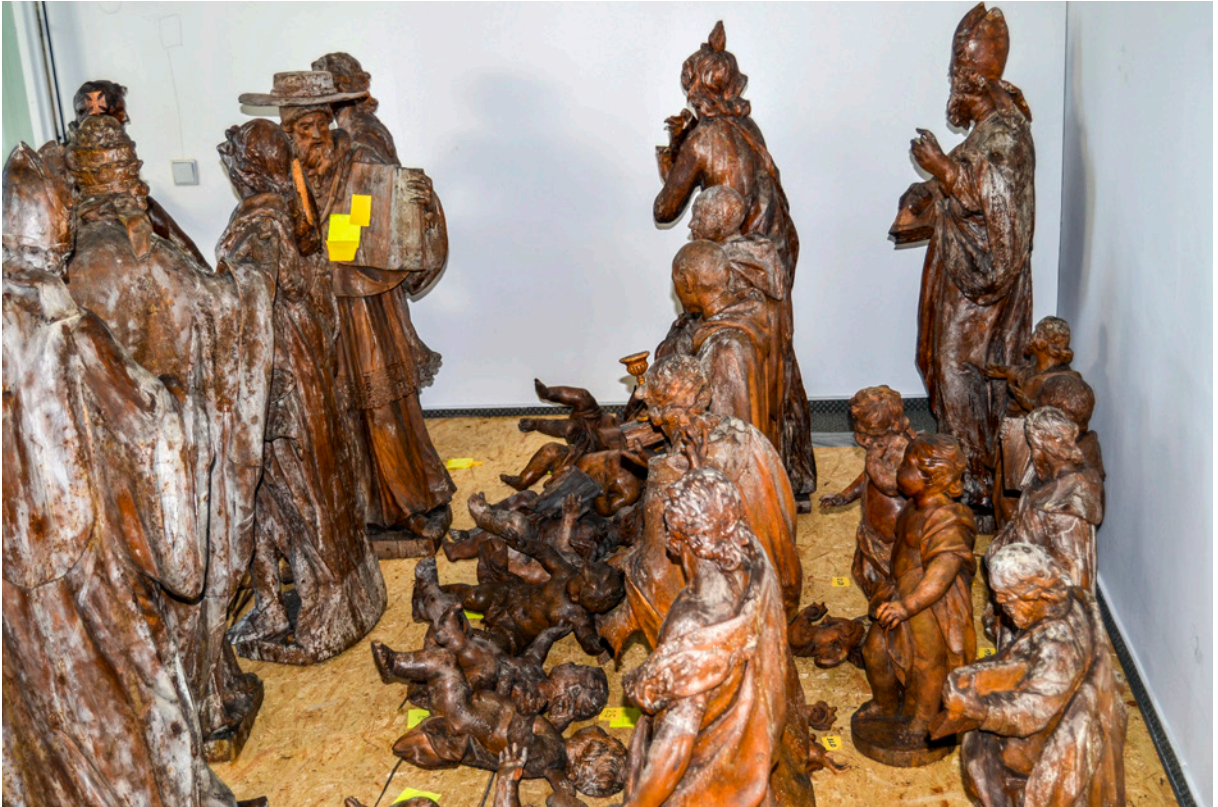
*Zpevněné plastiky vysychají před dalšími restaurátorskými zásahy*

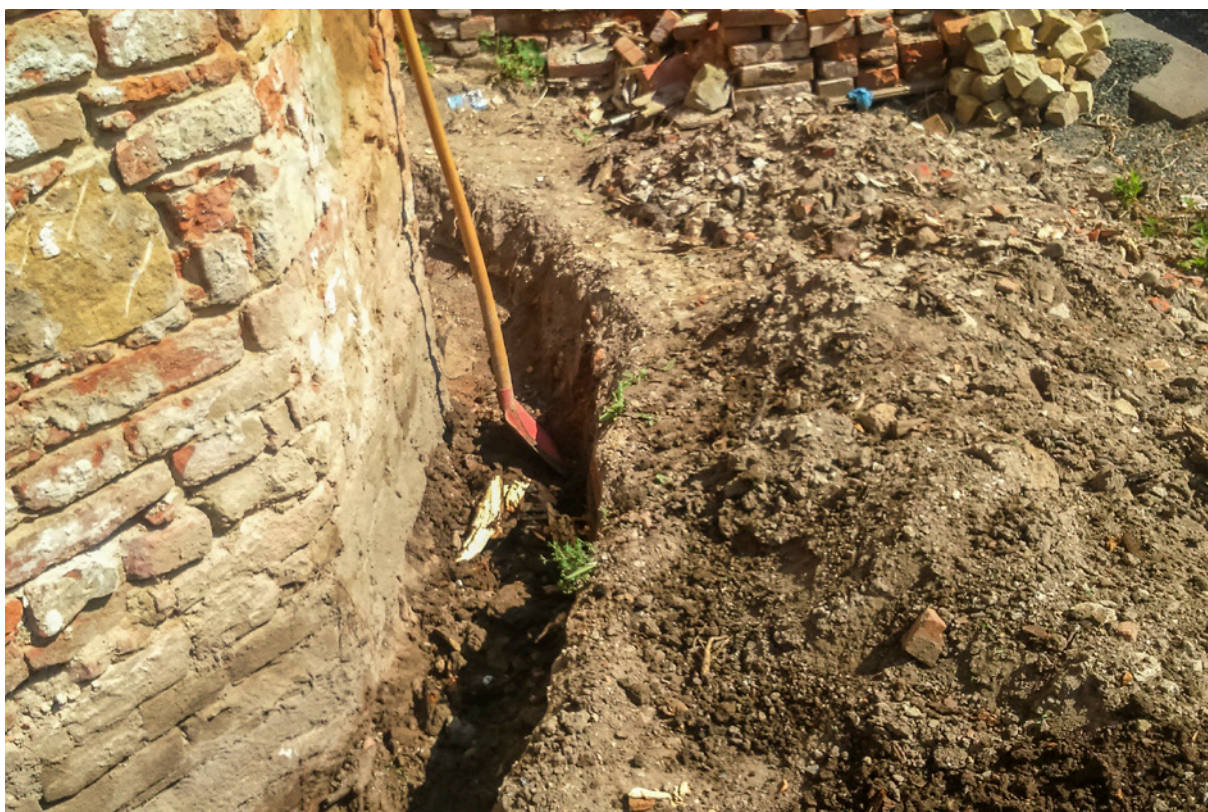
Odkryté základy vnějšího pláště kaple

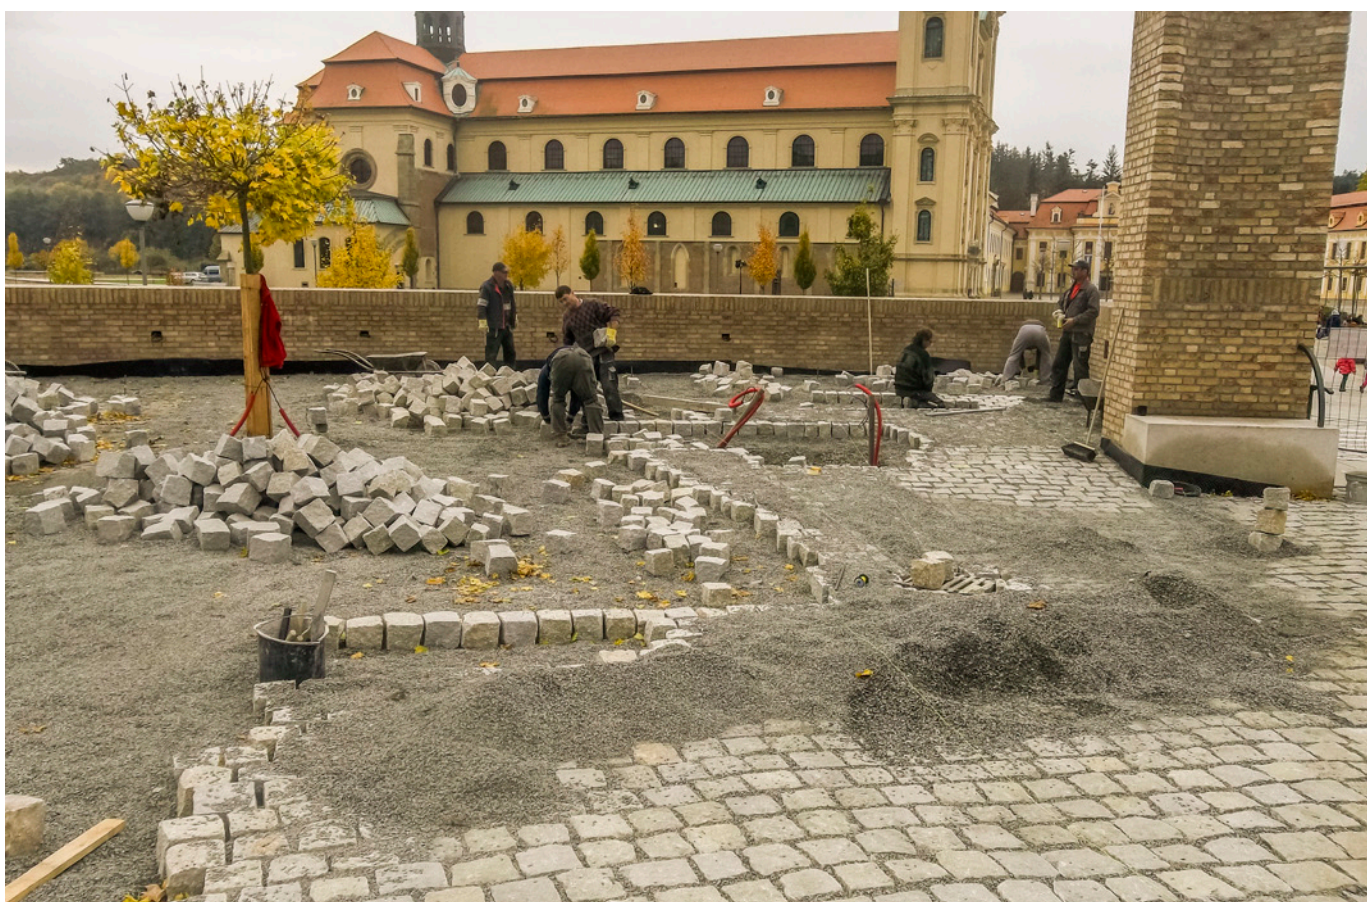
*Dlážďení ploch hlavního vstupu do areálu*

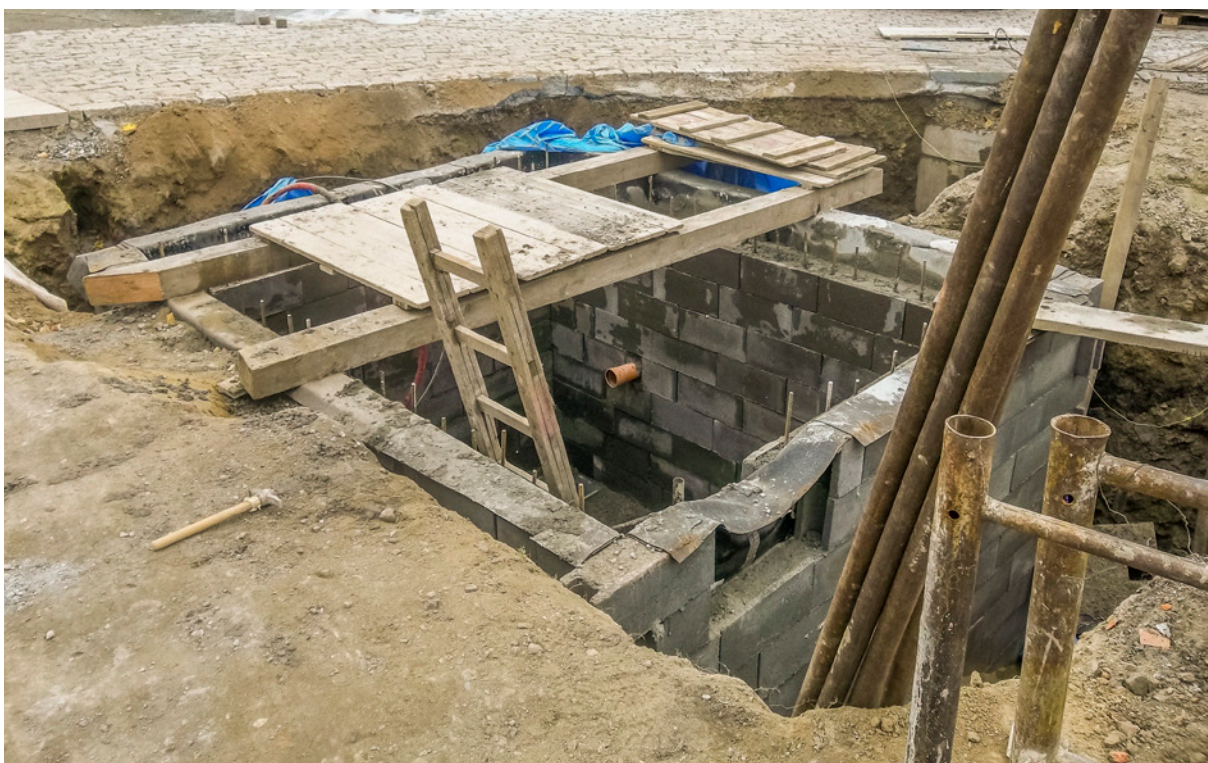
*Konstrukce jímky pro technologii kašny*
